# ბიომრავალფეროვნების მდგრადი მართვა სამხრეთ კავკასიაში

ქარსაგავი ზოლის მონიტორინგის ანგარიში

ანგარიში

ოქტომბერი, 2016

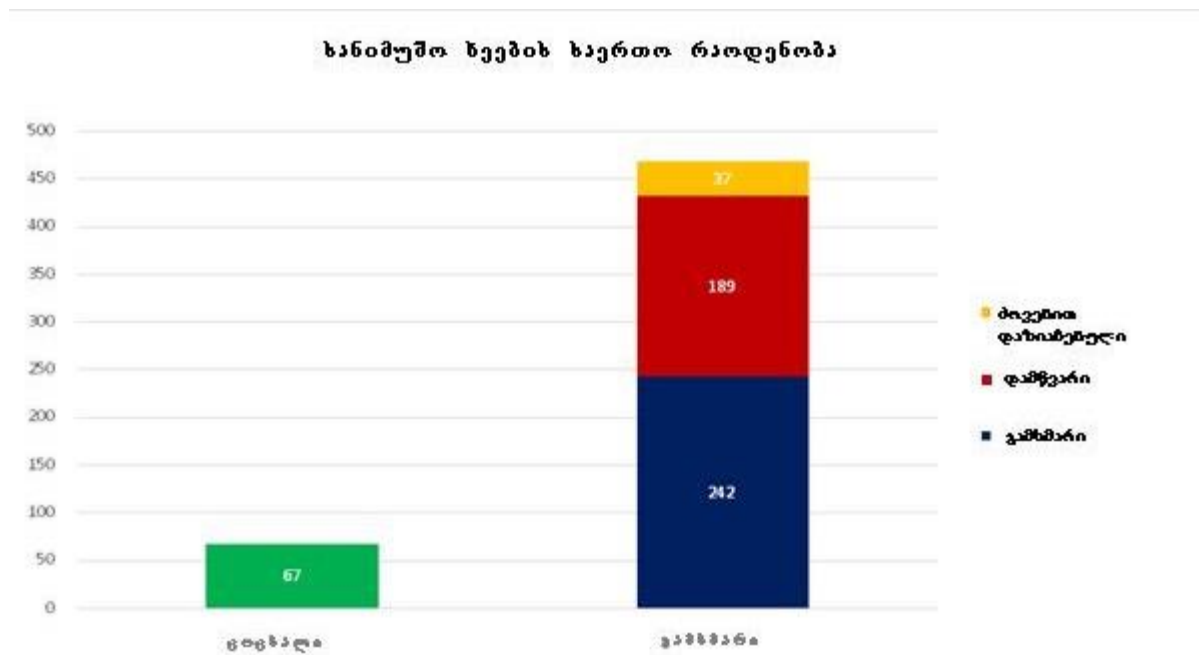
დიაგრამა 1. სანიმუშო ხეების საერთო რაოდენობა

ინვენტარიზაციის პერიოდში 26 სანიმუშო ნაკვეთზე 535 ხე აღინიშნა. ამ 535 ხიდან დახლოებით მხოლოდ 13% (67 ხე) არის ჯერ კიდევ ცოცხალი. რეაბილიტირებული ხეების ძირითადი ნაწილი, 87% (468 ხე) გამხმარია. ამ ხეებიდან, დაახლოებით 42 % გამხმარია, 40% დამწვარი , ხოლო 8% საქონლისგან დაზიანებული. მაშინ როდესაც არ იწვებოდა ესა თუ ის ქარსაფრი, სხვადასხვა ფაქტორების ერთიანობა მაინც იწვევდა ნერგების ხმობას, რაც ართულებს ზიანის ზუსტი მიზეზების გამორკვევას. მაგ. Tubex-დამცავები განადგურდა ძლიერი ქარების და საქონლისგან, ხოლო შემდგომ მოხდა ნერგების გათელვა/გამოვა, ან ნერგი გაახმო კონკურენტმა სარეველებმა. წინა კვლები ამტკიცებს Tubex-დამცავების დადებით გავლენას ხეების გადარჩენის მაჩვენებელზე. .2014 წლის მონაცემებით, Tubex-დამცავების წყალობით საგრძნობლად იმატა ქარსაფრების გადარჩენის მაჩვენებელმა (50%-ით მეტი ფშატისთვის).

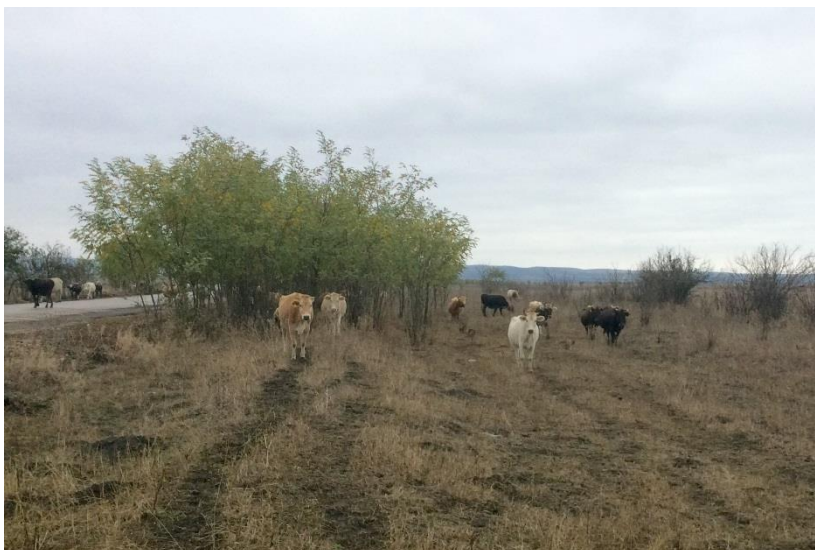
სურ. 1 ქარსაფარ N15 ში ძროხები

მაჩვენებელი ძირითადად გამოწვეულია ბოლო სამი წლის განმავლობაში არსებული გვალვების და ხანძრებისგან. მეტიც, ბოლო ერთი წლის განმავლობაში ამ ადგილებზე კვირაში რამდენჯერმე ხდება ძროხების გადაადგილება და მოვება. ძროხები აზიანებენ Tubex-ის ხის

დამცავ მილებს, ხოლო შემგომ მოვენ და თელავენ ახალგაზრდა მცენარეებს (იხ. ფოტო 1 ). ასევე იხ. საქონლის მიერ გაყვანილი ბილიკები ქარსაფარ ზოლებში. შესაბამისად, ცოცხალი ნერგების და Tubex-ით დაცული მცენარეების რიცხვი ძალიან დაბალია (7 ნერგი). 4 წლის ცრუაკაციას (*Robinia pseudoacacia*) საშუალო სიმაღლე 62სმ. -ია. გადარჩენილი ხეებიდან მხოლოდ ერთია გარეული ფშატი, ხოლო ნუშის ხეებიდან ვერცერთი ვერ გადარჩა. ქარსაფარი N 14-ის მთლიანი სიგრძიდან (დაახ. 8769 მ) მხოლოდ 1800 მ. გადაურჩა ხანძარს, ხოლო ქარსაფარი N 15 -დან მხოლოდ 2800 მ.

მანამდე აღინიშნა, საქონელი, განსაკუთრებით კი ძროხები აზიანებენ მცენარეების დამცავ “Tubex” -ის მილებს, თელავენ ახალგაზრდა ნერგებს და მოვენ ახალ ამონაყარს, მანამ სანამ ხეები მიაღწევენ გარკვეულ ასაკს და შეუძლებელი გახდება მათი დაზიანება. ამ პრობლემის მარტივად გადაწყვეტა შესაძლებელია პოლიტიკური ნებით, მწყებსებთან და ფერმერებთან შეთანხმებით. ადგილობრივი ფერმერების მიერ მოწოდებული ინფორმაციის თანახმად, საბჭოთა კავშირის პერიოდში, ამ ადგილებში მოვება მკაცრად იკრძალებოდა. ამჟამად, არ არსებობს არანაირი რეგულაცია რაც აღმოფხვრის მოვებასთან დაკავშირებულ პრობლემებს.

3. ხეების დაცვის მეთოდები: ქარსაფარი ზოლის გარშემო , განსაკუთრებით ისეთ ადგილებში სადაც აღინიშნება ჭარბი მოვება (ცენტრალური გზის გასწვრივ), ღობის გაკეთება დაიცავდა ნერგებს მოვებისგან მიყენებული ზიანისგან. თუმცა თუ გავითვალისწინებთ ფართობის მასშტაბურობას და მასთან დაკავშირებულ ხარჯებს, ეს არარეალურია. მცენარის დამცავი მილების გამოყენებამ გაამართლა და შესამჩნევად გაზარდა ნერგების გადარჩენის მაჩვენებელი. იგი არამხოლოდ მოვებისგან იცავს მცენარეს, არამედ ქმნის უკეთეს მიკროკლიმატს, ამცირებს ქარის შედეგად წყლის აორთქლებას და სარეველებს. საქართველოს ნერგების (“Georgian Plant Nursery”) მიერ წარმოდგენილი იქნა მოვებისგან სხვა ეფექტური დაცვის მეთოდიც, რომელიც “Tubex”-ზე უფრო გამძლე აღმოჩნდა ცხოველებთან მიმართებაში. ეს არის ერთად შეკრული სამი ზამბუკის ან ეკლიანი ჯოხი, რომელიც იცავს ნერგებს.

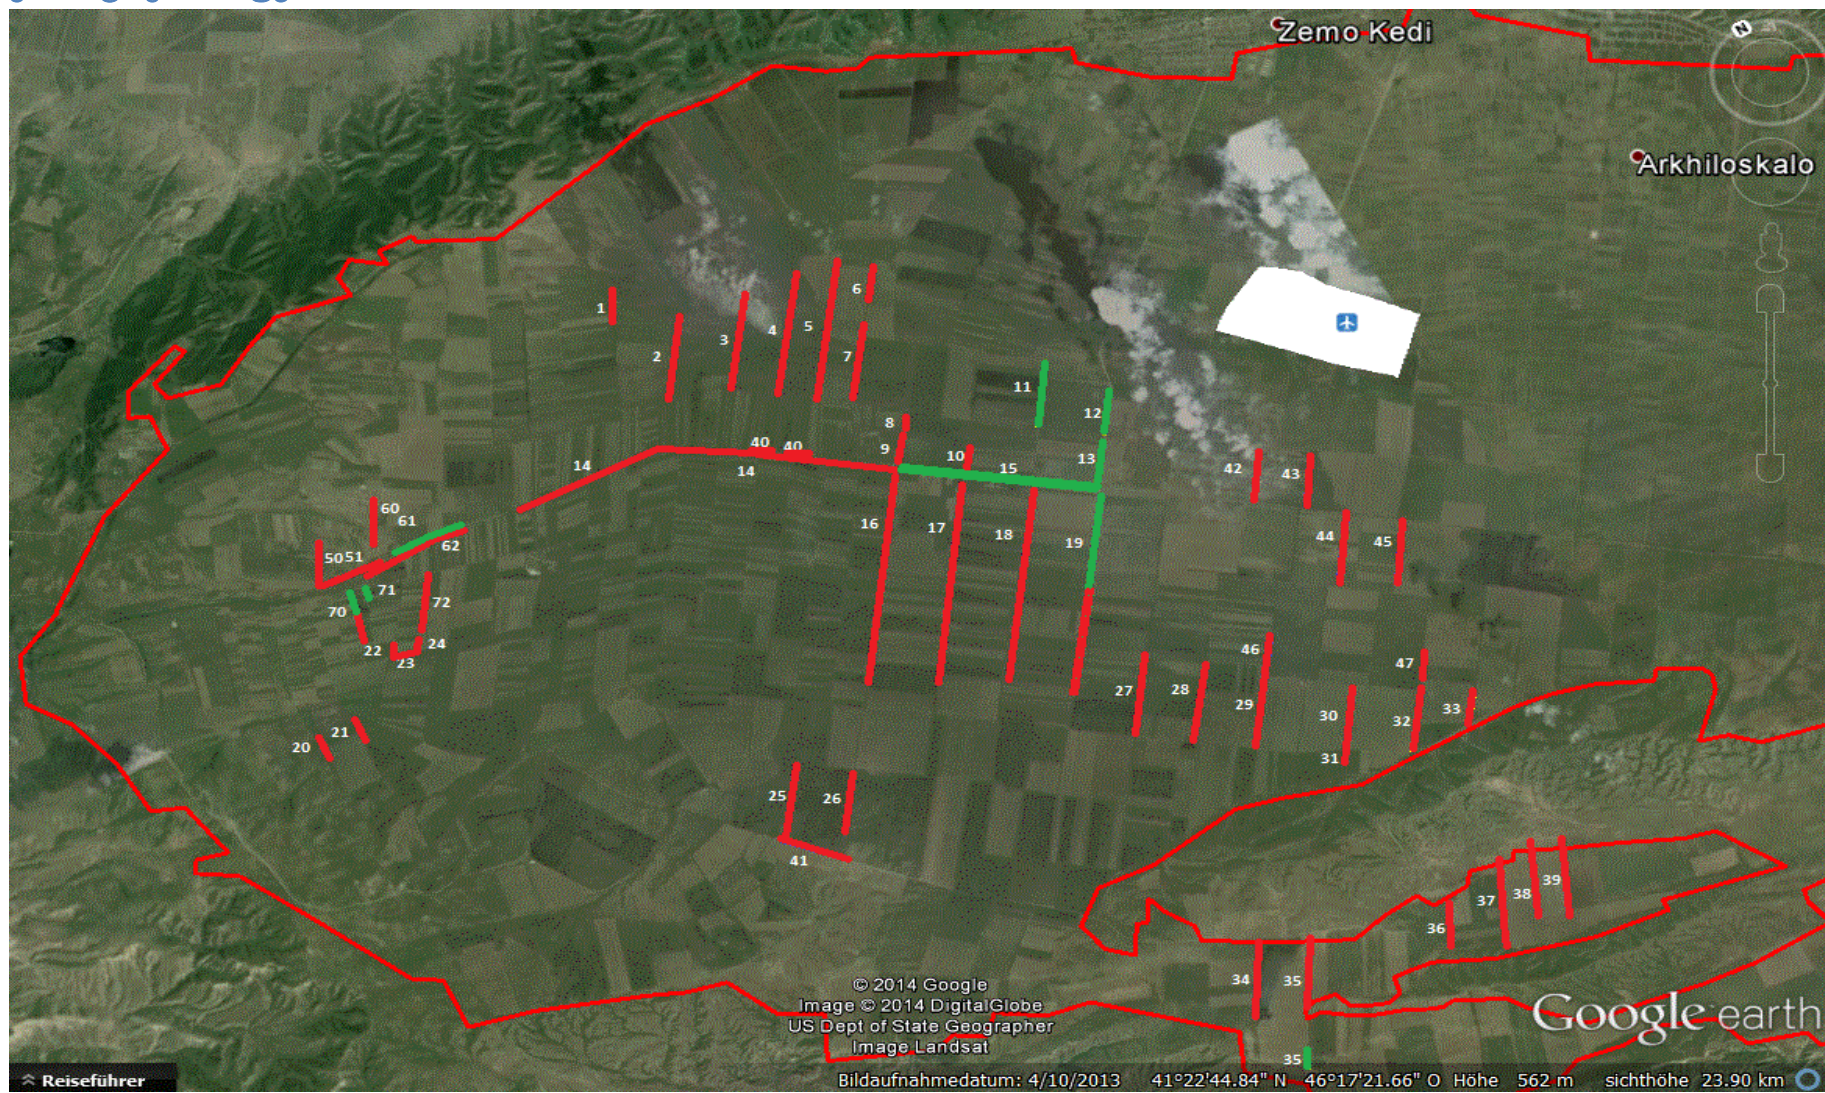
დიაგრამა 2 ქარსაფრების რუკა

თითოეული ქარსაფრის ადგილმდებარეობის რუკა იხილეთ დანართში. მწვანე ხაზები მიუთითებს არსებულ ქარსაფრებზე, ხოლო წითელი ხაზები გამოსახავს მთლიანად დამწვარ და გამხმარ ქარსაფრებს. ყურადღება უნდა მიექცეს იმ ფაქტს რომ, გადარჩენილი ქარსაფრების უმეტესობი უმეტეს შემთხვევაში გვხვდება შირაქის ცენტრში, მთავარ გზასთან ახლოს. შირაქის ველის ცენტრალური ნაწილი მდებარეობს ზღვის დონიდან
