# საქართველოს ჭარბწყლიანი ტერიტორიების იდენტიფიკაცია, დელინეაცია და კლასიფიკაცია

ილიას სახელმწიფო უნივერსიტეტი

Deutsche Gesellschaft  
für Internationale  
Zusammenarbeit (GIZ) GmbH

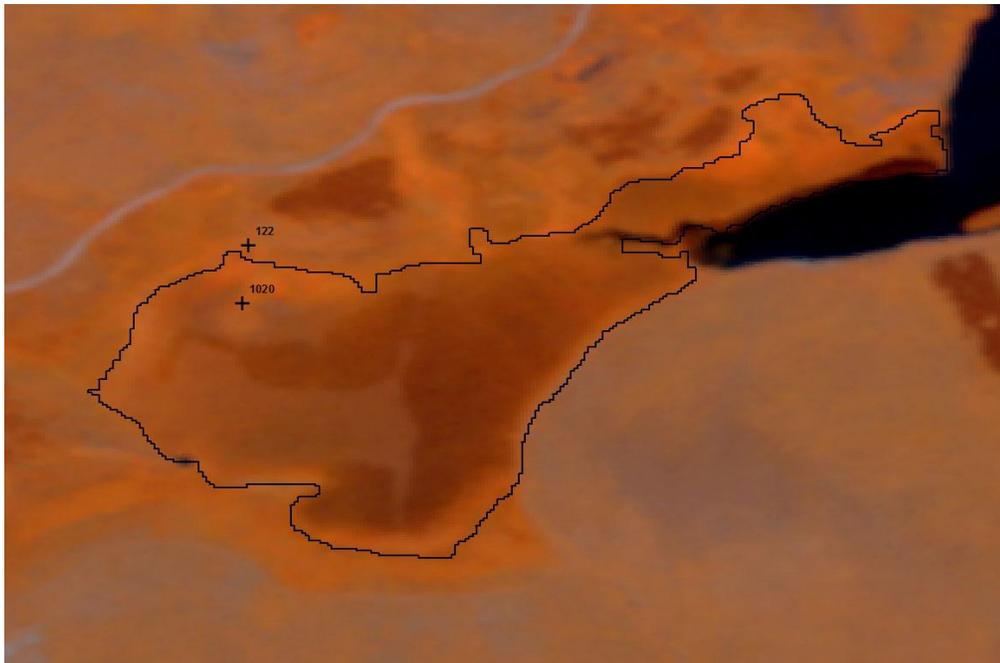
სურ.7 აღდგენილი რკინის ( $Fe II$  mg/kg) მაღალი კონცენტრაცია მიგვანიშნებს ხანგრძლივად დატბორილ ჭარბტენიან ნიადაგებზე, რაც ვიზუალურად ვერ დგინდებოდა სავლე პირობებში, სეზონური ჰიდროლოგიური ციკლის და ნაწილობრივ გათიბული ტერიტორიის გამო. (Rapydye 2014)

ჭარბწყლიანი ტერიტორიების იდენტიფიცირებისთვის და ზუსტი დელინეაციისთვის მნიშვნელოვანი გახდა სავლე პირობებში და შემდგომ ლაბორატორიულად ჰიდროფილური ნიადაგების დადგენა და კლასიფიცირება. წყალჭარბ ტერიტორიებს ხშირ შემთხვევაში გააჩნდათ გარდამავალი ზოლი, ბუფერული ფართობი, რომელიც კონტურის სახით გარს ერტყმის წყალჭარბ სხეულს. უმეტეს შემთხვევაში ისინი ადვილად ამოსაცნობია მრავლსპექტრალური გამოსახულების დამუშავებით, თუმცა იყო შემთხვევები, როდესაც ჭარბწყლიანი ადგილები ვეგეტაციურ პერიოდზე ძლიერ დამოკიდებული იყო, ხოლო ჭარბტენიან და მშრალ ადგილებს შორის საზღვარი ბუნდოვანი და არამკაფიო. შემთხვევები სადაც ნიადაგებს შორის კონტრასტი არ შეიმჩნეოდა იქ ხდებოდა სინჯების აღება და მათი შემდგომი გარკვევა. ნიადაგების იდენტიფიცირება ხორციელდებოდა ორი მეთოდით, მიუნსელის წიგნის მიხედვით, სადაც ნიადაგის კოდი ისაზღვრებოდა ფერების მიხედვით და ქიმიური ანალიზით, როდესაც ხდებოდა ნიადაგის აღმდგენი პირობების დახასიათება. ხანგრძლივი და ძალიან ხანგრძლივი დროის განმავლობაში გაჟღენთილ ნიადაგებში, რკინის იონები სამვალენტნიანი რკინიდან ( $Fe^{3+}$ ) ორვალენტნიანი რკინის ( $Fe^{2+}$ ) მდგომარეობაში გადადის. ეს მდგომარეობა ქიმიურად, რკინის ტესტით ვლინდებოდა. რკინის მაღალი კონცენტრაცია მიუთითებდა ჰიდროფილურ ნიადაგებზე. აღნიშნული მეთოდი საჭირო იყო იმ უბნების დასადგენად სადაც სავლე მეთოდები უშედეგო აღმოჩნდა.

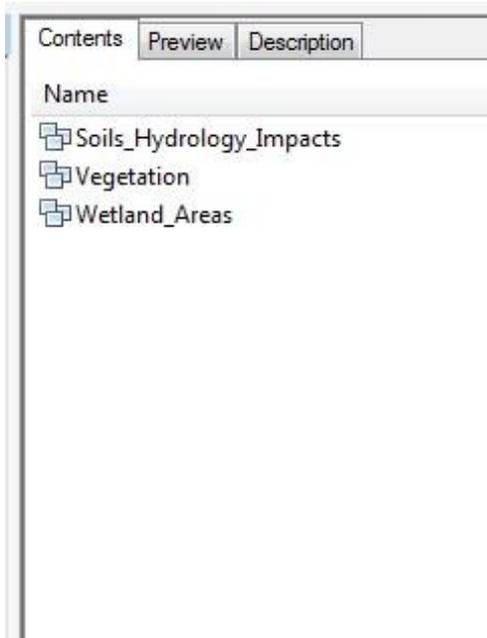
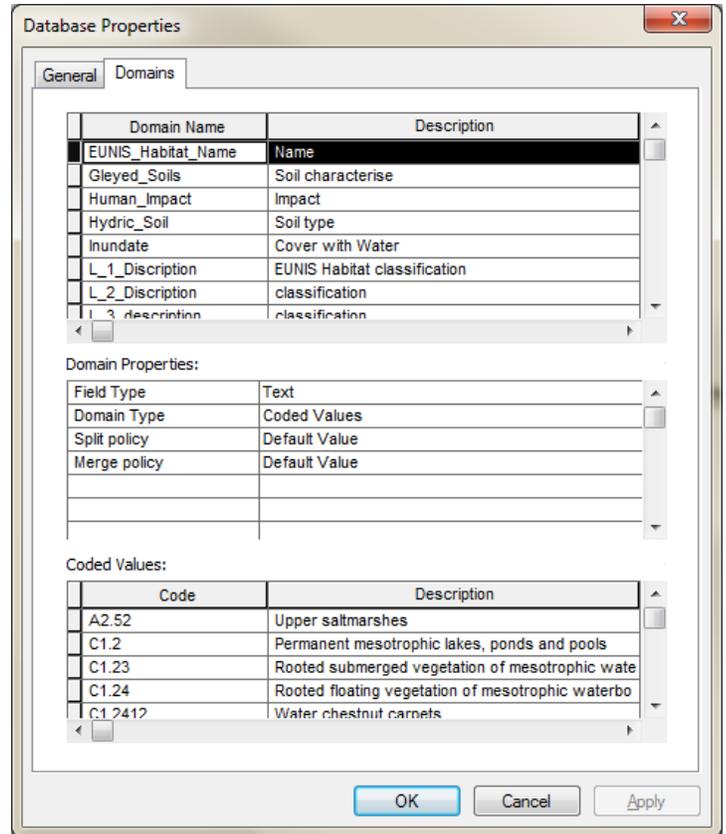
პროექტის ფარგლებში მომზადებული რასტრაული მონაცემები ვექტორიზირდა, რის შემდეგაც ვექტორული მონაცემები განთავსდა გეომონაცემთა ბაზაში. გეომონაცემების ატრიბუტულ ცხრილში ჭარბწყლიანი ტერიტორიების EUNIS და RAMSAR კლასიფიკაციის კოდები მიეთითა. ჭარბწყლიანი ტერიტორიების გარდა გეომონაცემთა ბაზაში განთავსდა საქართველოს ადმინისტრაციული საზღვრები, დაცული ტერიტორიების საზღვრები და დასახლებული პუნქტების ამსახველი შრეები. კოდები აღწერილია გეომონაცემთა ბაზის დომეინის გამოყენებით, სადაც შეყვანილია კოდების მნიშვნელობები.

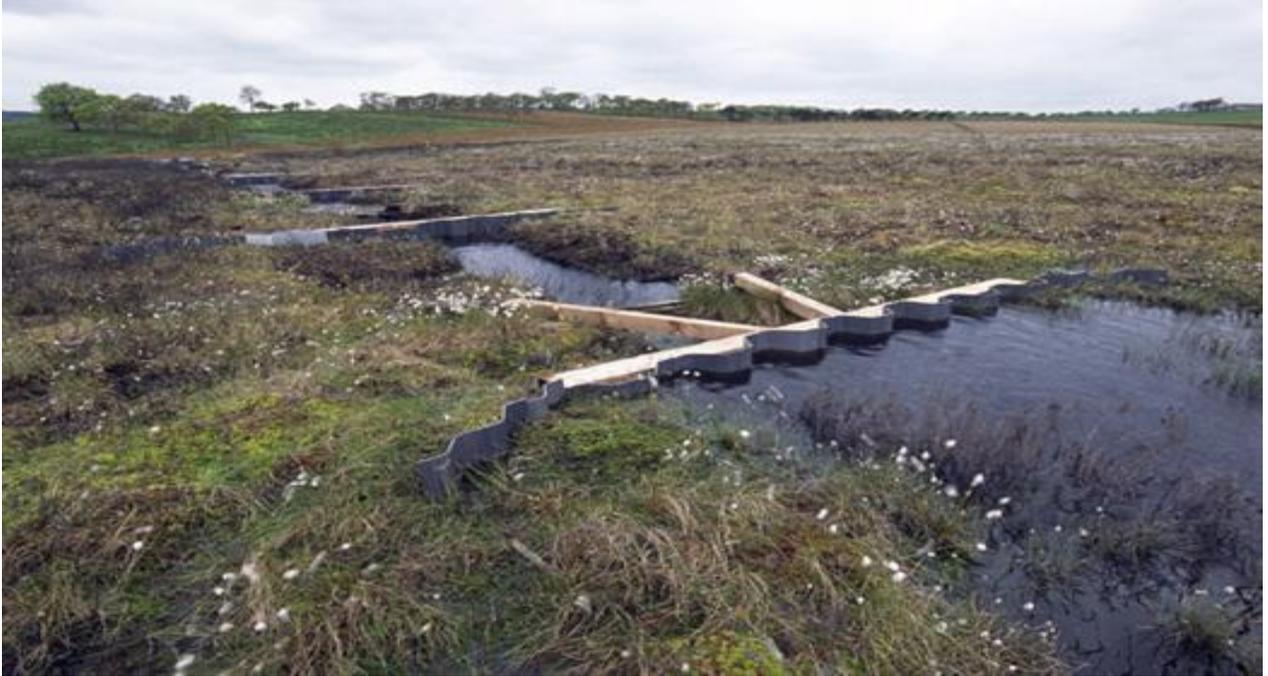
სურ.10 გუმბათოვანი ჭაობის ჰიდროლოგიური რეჟიმის აღდგენა სადრენაჟო არხების გადატიხვრის მეთოდით. ბლოუპორნის ალკვეთილი, ცენტრალური შოტლანდია
